# COMPANHIA BRASILEIRA DE ALUMÍNIO (CBA)

## PLANO DE AÇÃO DE EMERGÊNCIA PARA BARRAGENS DE MINERAÇÃO – PAEBM

### BARRAGEM DE REJEITOS MIRAÍ

#### SEÇÃO I – ANM

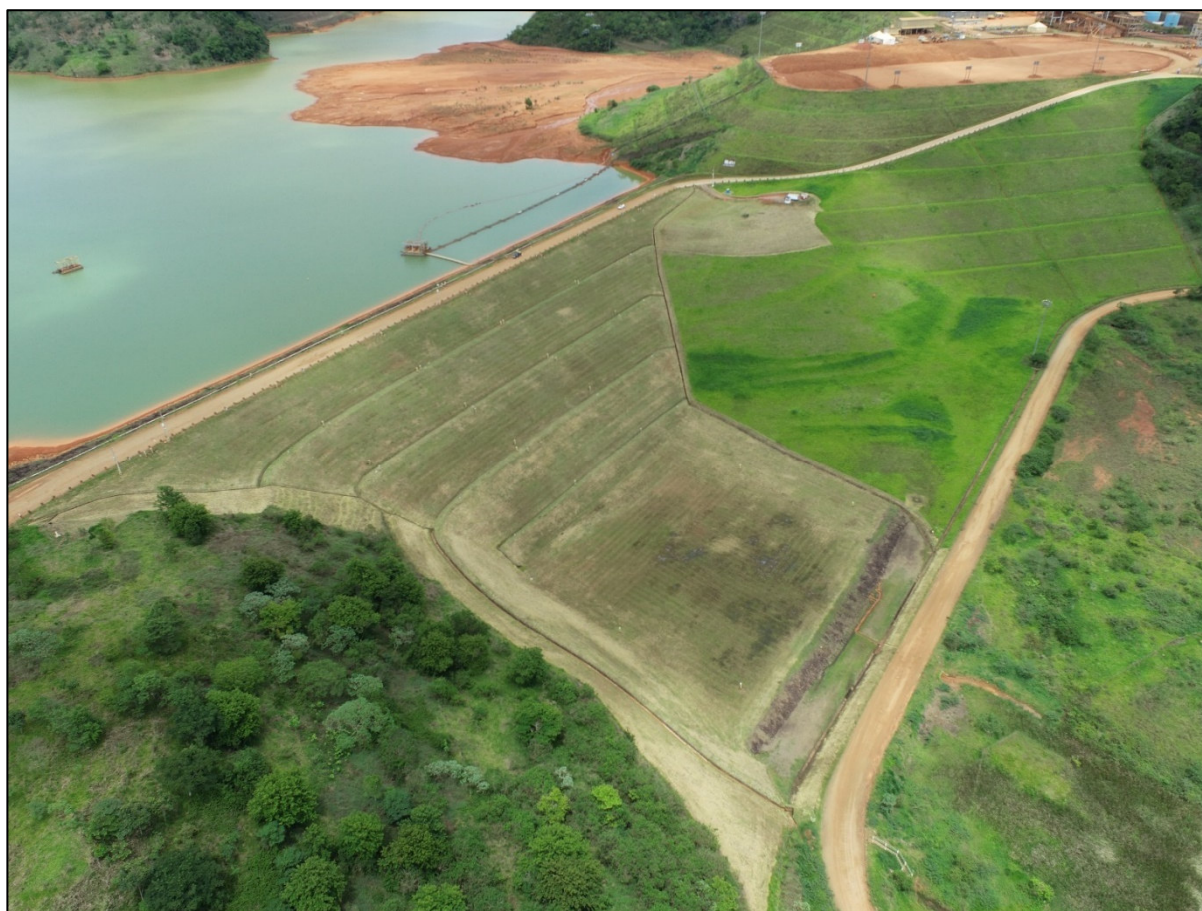
**Figura 5-2 - Barragem de Rejeitos Mirai – Maciço Principal.**  
**Fonte: CBA, 2024.**

As principais características da estrutura estão listadas na Tabela 5-1 , enquanto as Figura 5-2, Figura 5-3 e Figura 5-4 apresentam o maciço principal da Barragem de Rejeitos Mirai, os Diques 1 e 2, respectivamente.

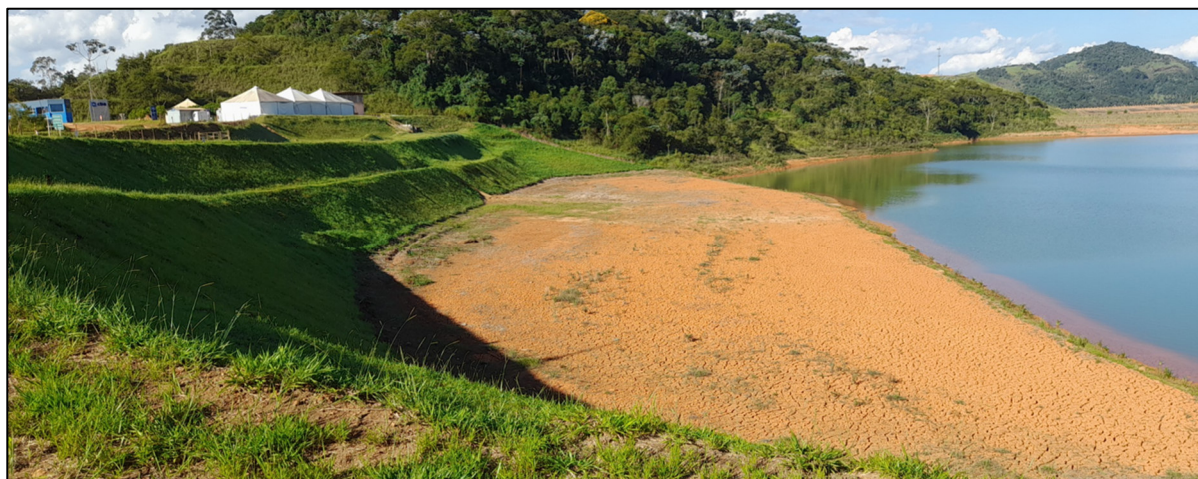
**Figura 5-3 – Dique 1.**  
Fonte: HIDROBR, 2024.

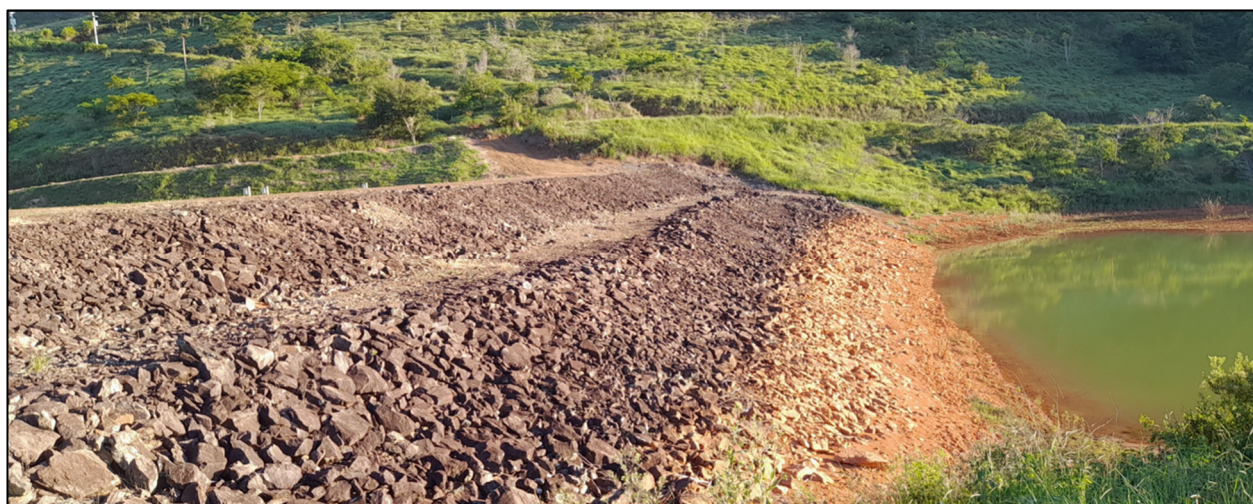
**Figura 5-4 – Dique 2.**  
Fonte: HIDROBR, 2024.

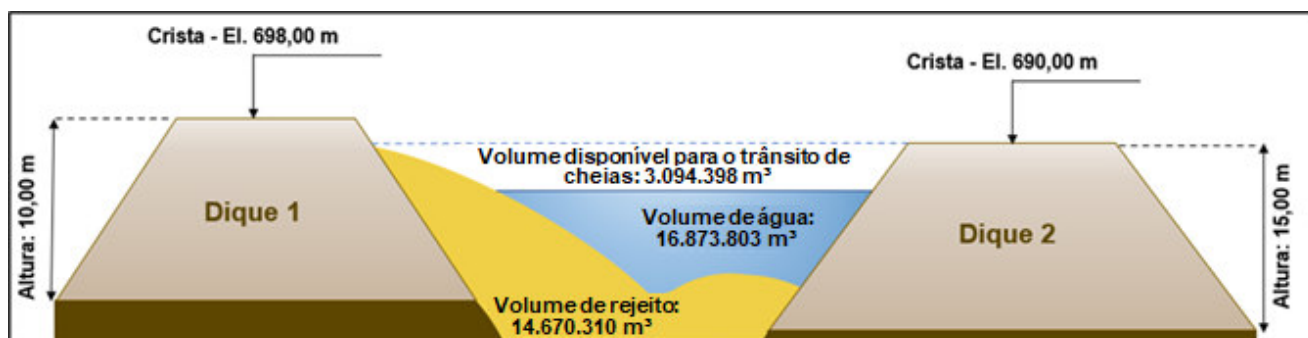
**Figura 11-5 – Croqui esquemático dos Diques.**

Os croquis apresentados nas Figura 11-4 e Figura 11-5 ilustram o reservatório da Barragem de Rejeitos de Mirai a partir do Maciço Principal e diques, respectivamente.

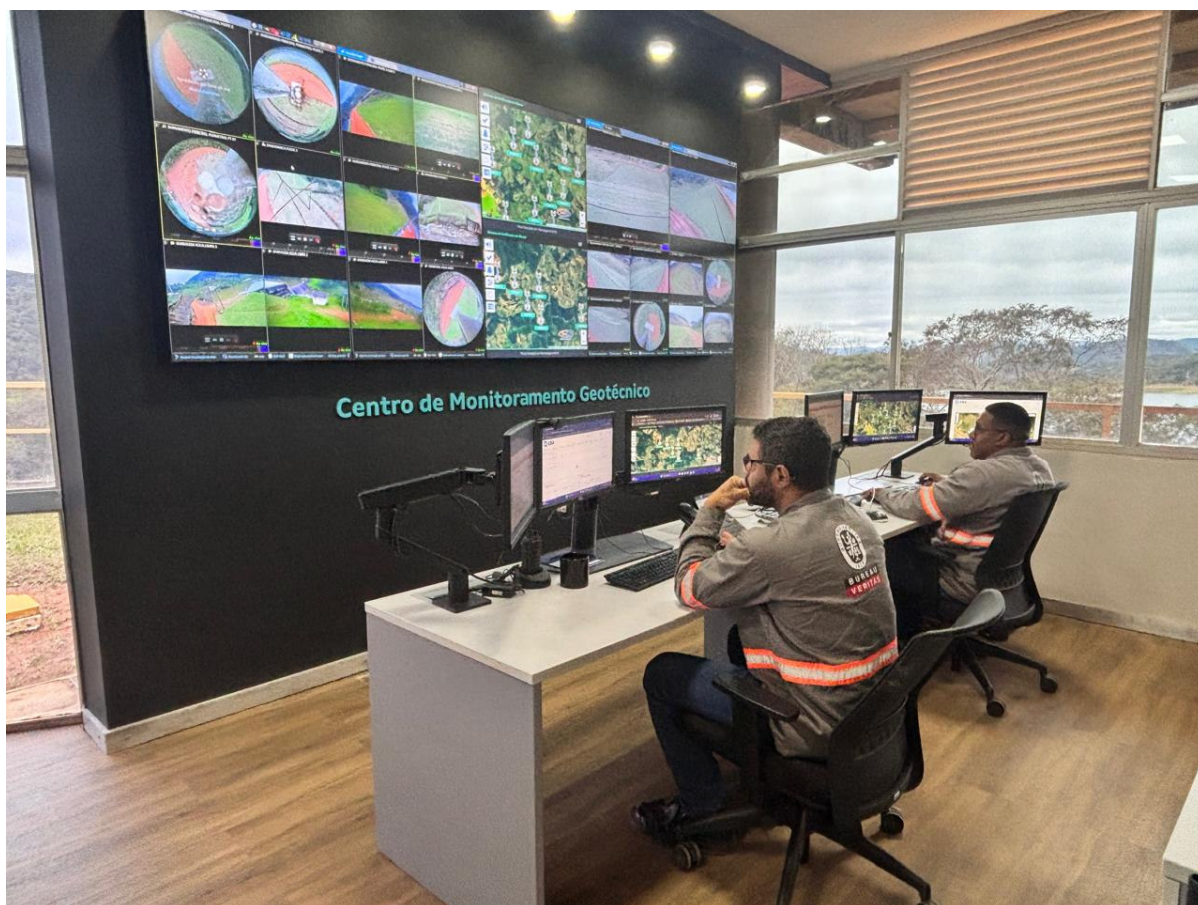
**Figura 15.4 – Sistema de Monitoramento da Barragem de Rejeitos Mirai.**

O monitoramento da barragem é realizado na Sala de controle e monitoramento através do Centro de Monitoramento Geotécnico (CMG) que funciona 24 horas/dia e onde encontram-se os supervisórios do sistema de alarme e videomonitoramento da Barragem de Rejeitos. A Figura 15.4 apresenta o CMG. Destaca-se que, em atendimento à Resolução ANM nº 95/2022, alterada pelas Resoluções nº 130/2023 e nº 175/2024, o sistema de videomonitoramento da estrutura implementado pelo empreendedor garante o armazenamento das imagens por, no mínimo, 90 (noventa) dias.
