# COMPANHIA BRASILEIRA DE ALUMÍNIO (CBA)

## PLANO DE AÇÃO DE EMERGÊNCIA

### BARRAGEM DO JACUBA

| Nº Documento:<br>HBR052-24-CBA-PAE-REL001 | | | Nº Contrato/Lote:<br>HBR052-24 | |

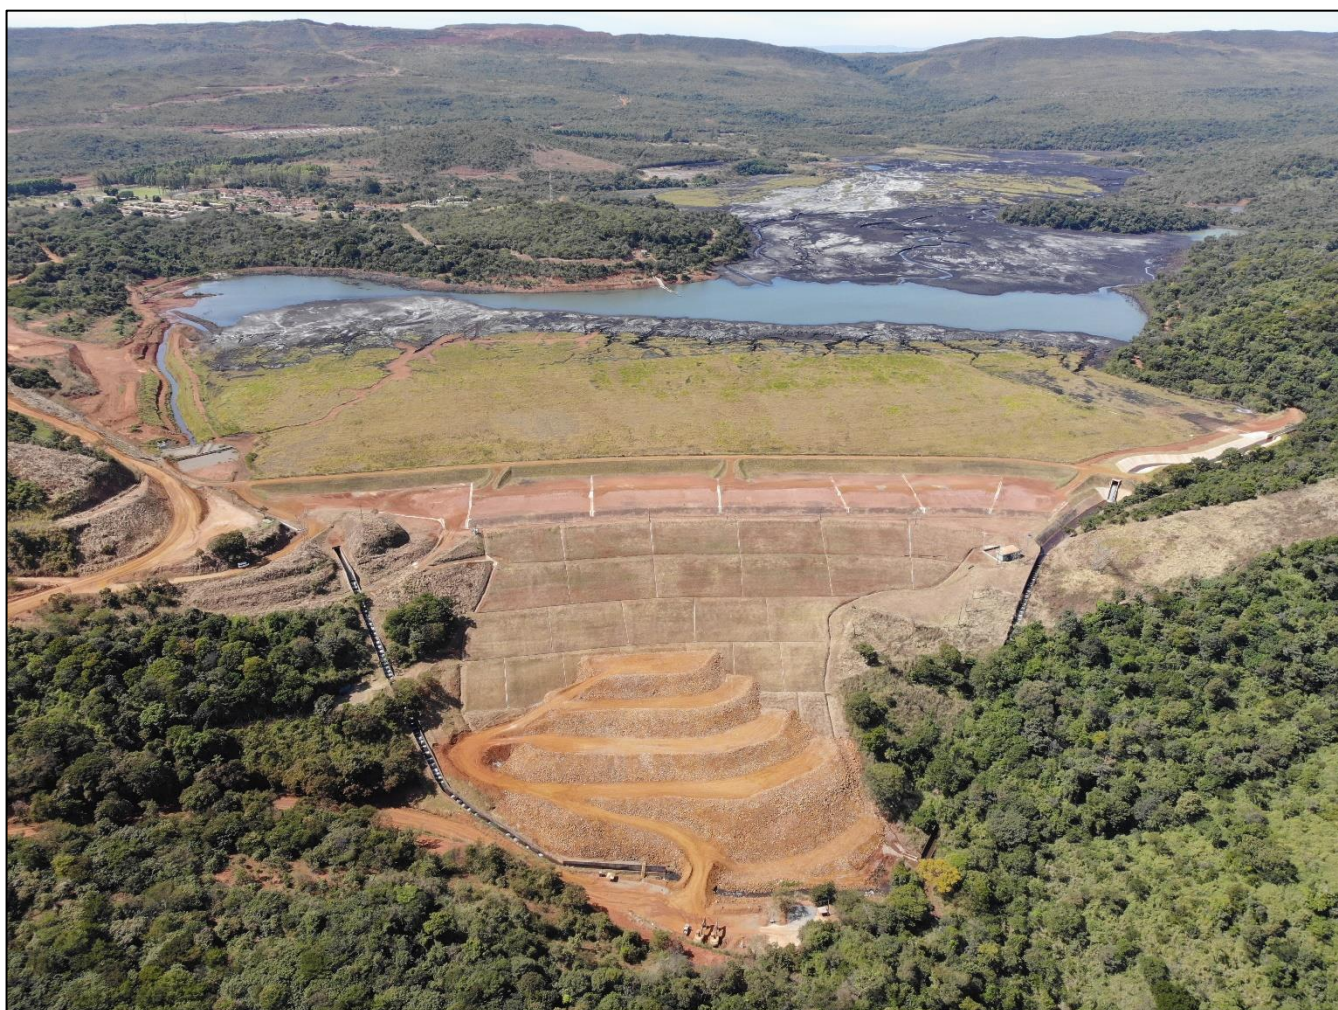
**Figura 4-2 – Barragem do Jacuba - Vista do maciço. (Fonte: CBA, 2022)**

A Barragem do Jacuba é do tipo de terra, composta de solo argiloso compactado. O dique inicial foi projetado e executado até a El. 777,00 m, tendo 28 m de altura. Posteriormente, passou por etapas de alteamento em linha de centro até a El. 807,00 m. Na sequência, a barragem foi alteada por jusante até a El. 812,50 m e, por fim, foram realizados alteamentos por montante até atingir a El. 821,50 m. Atualmente a barragem tem 72,5 m de altura máxima, a crista do barramento está na El. 821,50 m, possui 6 m de largura e, aproximadamente, 630 metros de comprimento.

A barragem é apresentada na Figura 4-2, as principais características das estruturas são apresentadas na Tabela 4.1, enquanto que nas Figura 4-3 e Figura 4-4 é apresentada a Barragem do Jacuba.

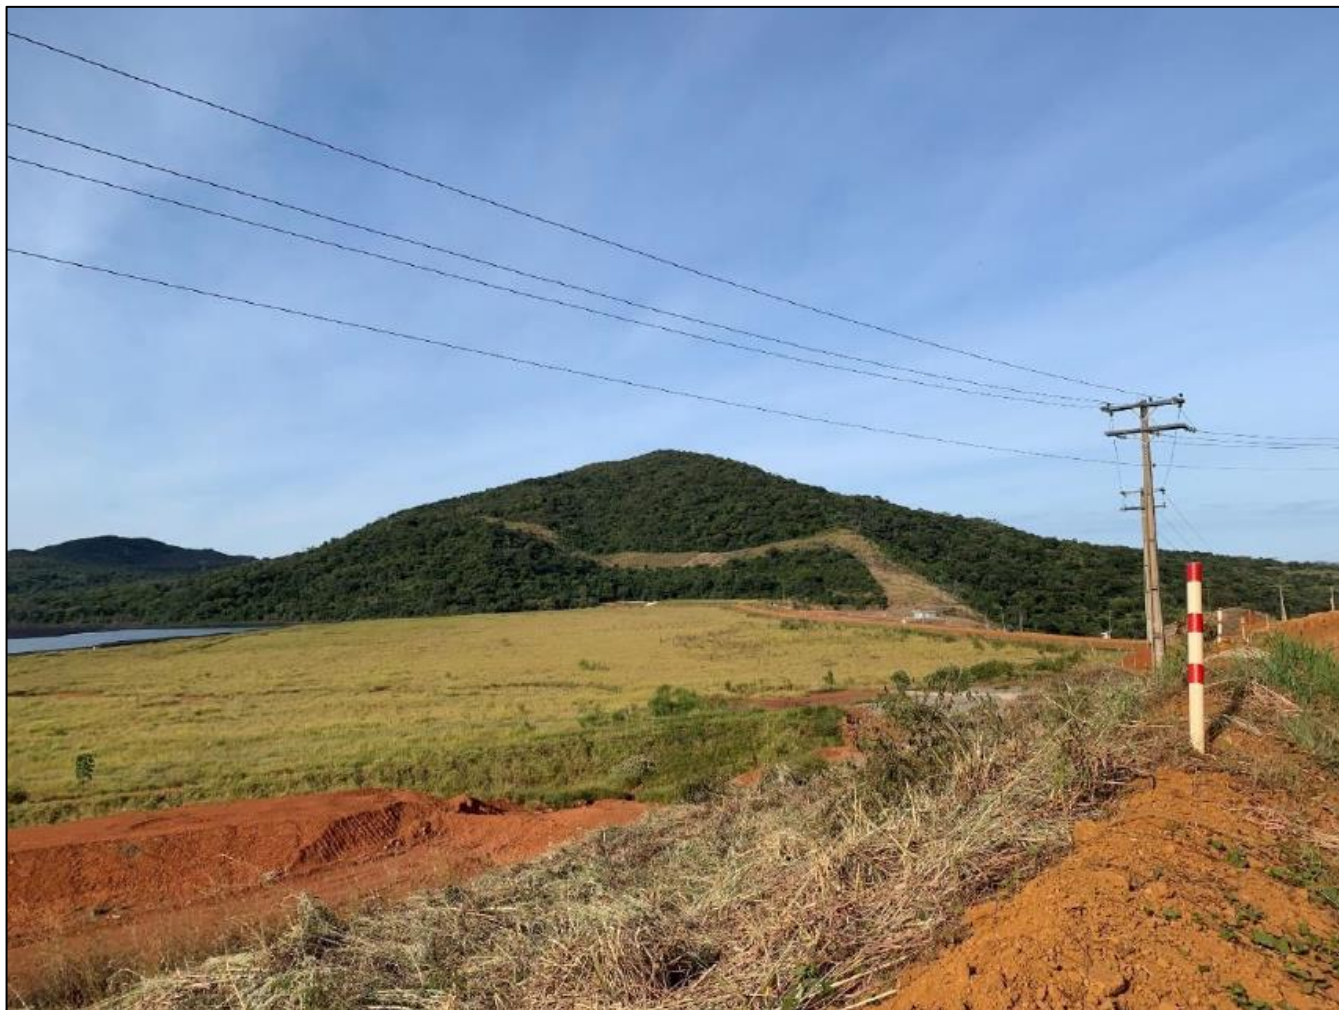
**Figura 4-3 – Barragem do Jacuba - Vista para reservatório, crista e ombreira esquerda.**  
**Fonte:** Relatório de Inspeção de Segurança Regular – RISR 2022 - NT03RT47.

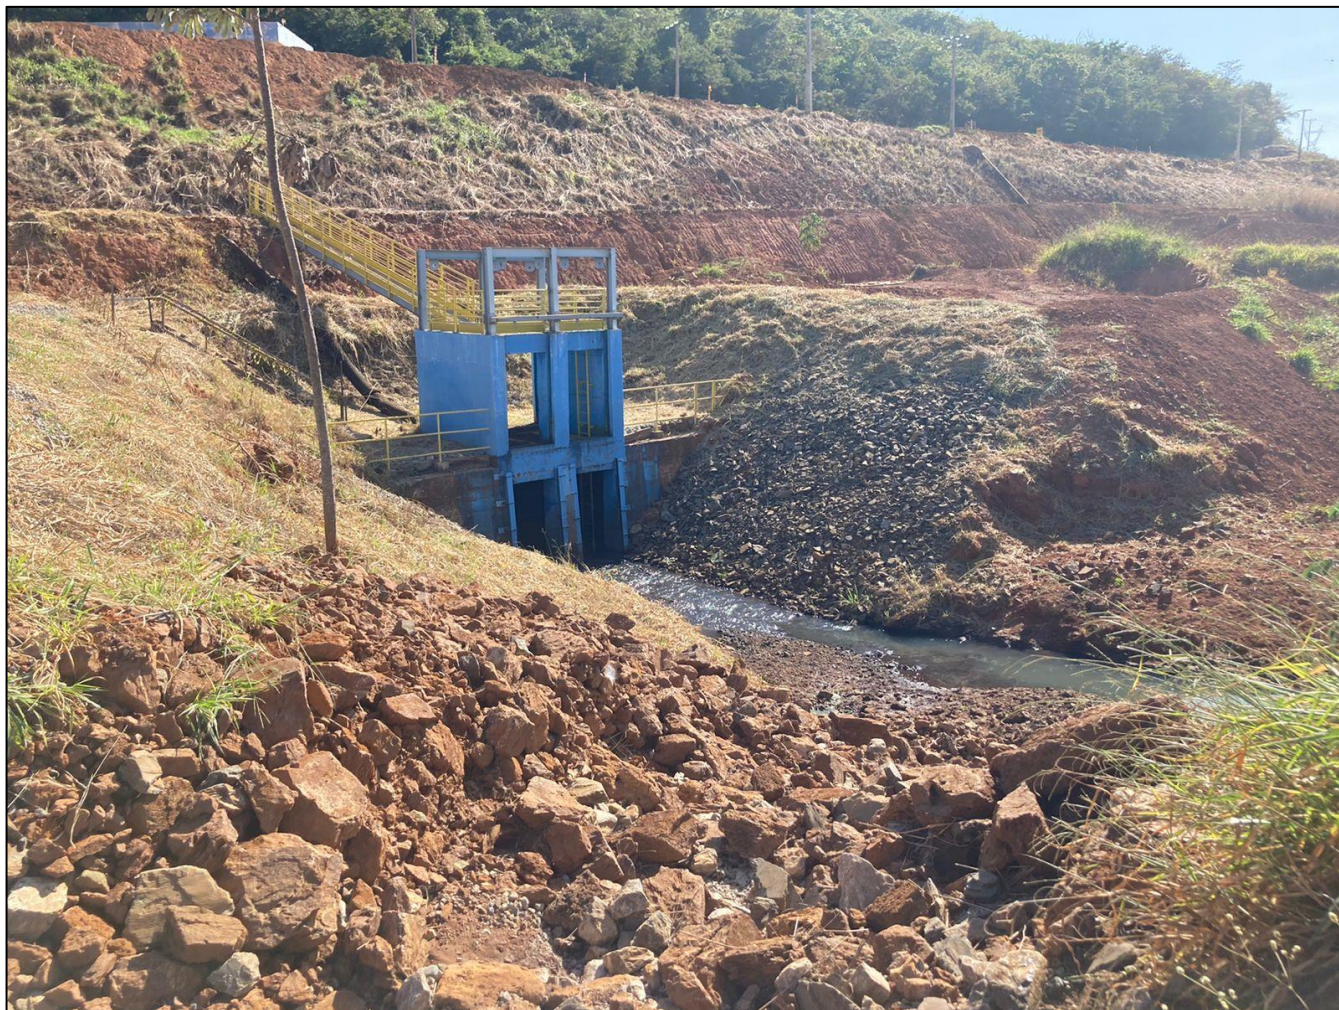
**Figura 4-4 – Emboque do Extravasor. Visita de Campo em junho/2022.**

O extravasor é uma galeria de encosta, na ombreira direita, composto por emboque com “*stop-logs*” e uma galeria de fundo, quase horizontal, que descarrega em um canal em degraus, a jusante da crista da barragem e, por conseguinte, em uma bacia de dissipação no terreno natural, no vale do córrego Jacuba.
