# MINERAÇÃO MACEDO

### PLANO DE AÇÃO DE EMERGÊNCIA

#### BARRAGEM DO MOSQUITO

| Nº Documento:<br>HBR052-24-CBA-PAE-REL002 | | | Nº Contrato/Lote:<br>HBR034-23 | |

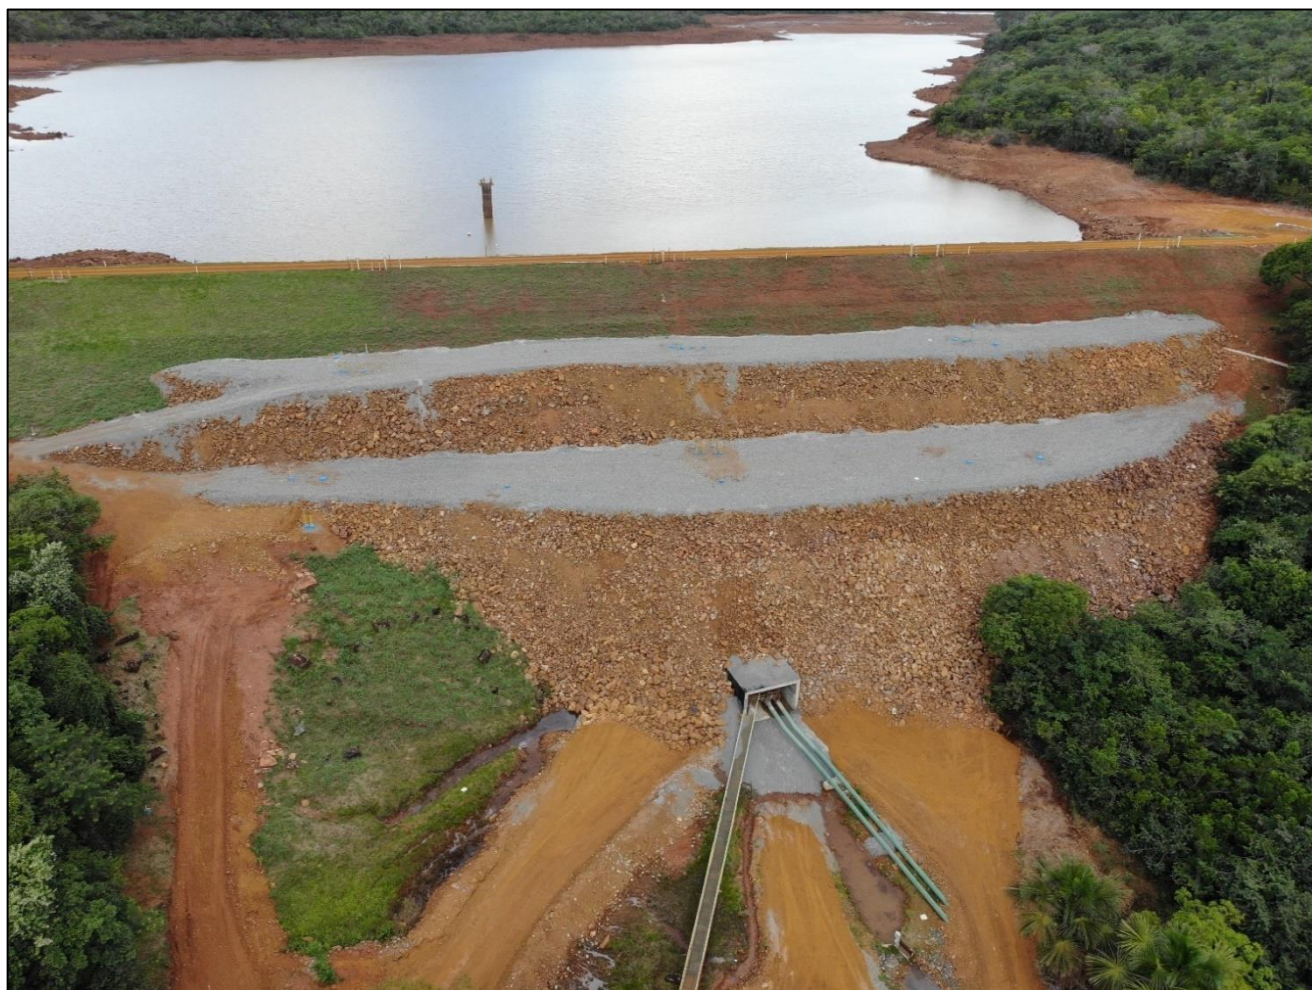
**Figura 4-2 – Barragem do Mosquito - 2022.**

Construída em 1976 em etapa única, a Barragem do Mosquito é do tipo de terra, composta de material argiloso compactado. Sua crista tem um comprimento de aproximadamente 295 m e está na El. 782,00 m, sendo que seu maciço possui 26,00 m de altura. Os taludes do barramento têm inclinação 1V:2H e a drenagem interna conta com um tapete horizontal drenante, localizado no pé do talude de jusante, onde há um pequeno dique de enrocamento que coleta as águas que infiltram do reservatório.

As principais características das estruturas são apresentadas na Tabela 4.1, enquanto a Figura 4-2 apresenta uma vista frontal do barramento, já a Figura 4-3 apresenta o canal de aproximação, e a Figura 4-4 o extravasor após o rebaixamento.

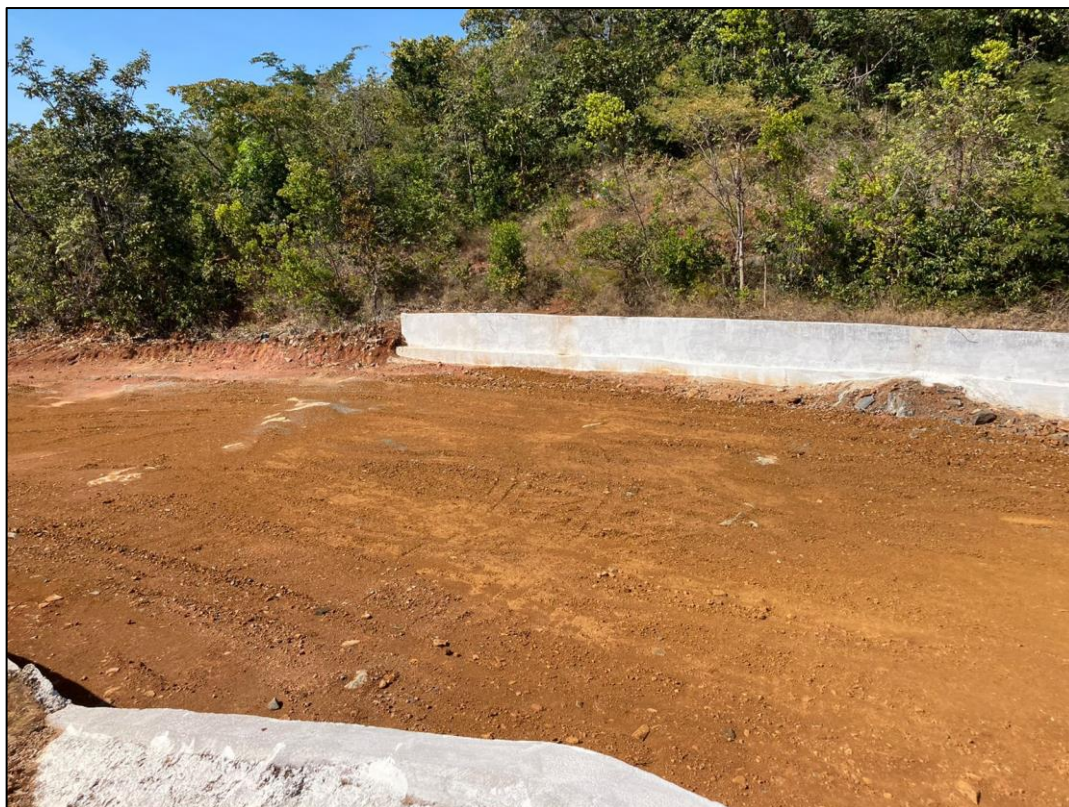
**Figura 4-3 – Canal de aproximação do sistema extravasor da Barragem do Mosquito – 2022.**

O sistema extravasor da barragem é constituído por uma bacia de dissipação tipo salto de esqui, com proteção em enrocamento e um canal de aproximação com soleira vertente livre, que, de acordo com o Relatório de Inspeção de Segurança Regular realizada pela [REDACTED] em maio de 2022, após rebaixamento, a soleira se encontra na cota 778,80 m. É importante destacar que não foi disponibilizado estudo de trânsito de cheias após a alteração do sistema extravasor.

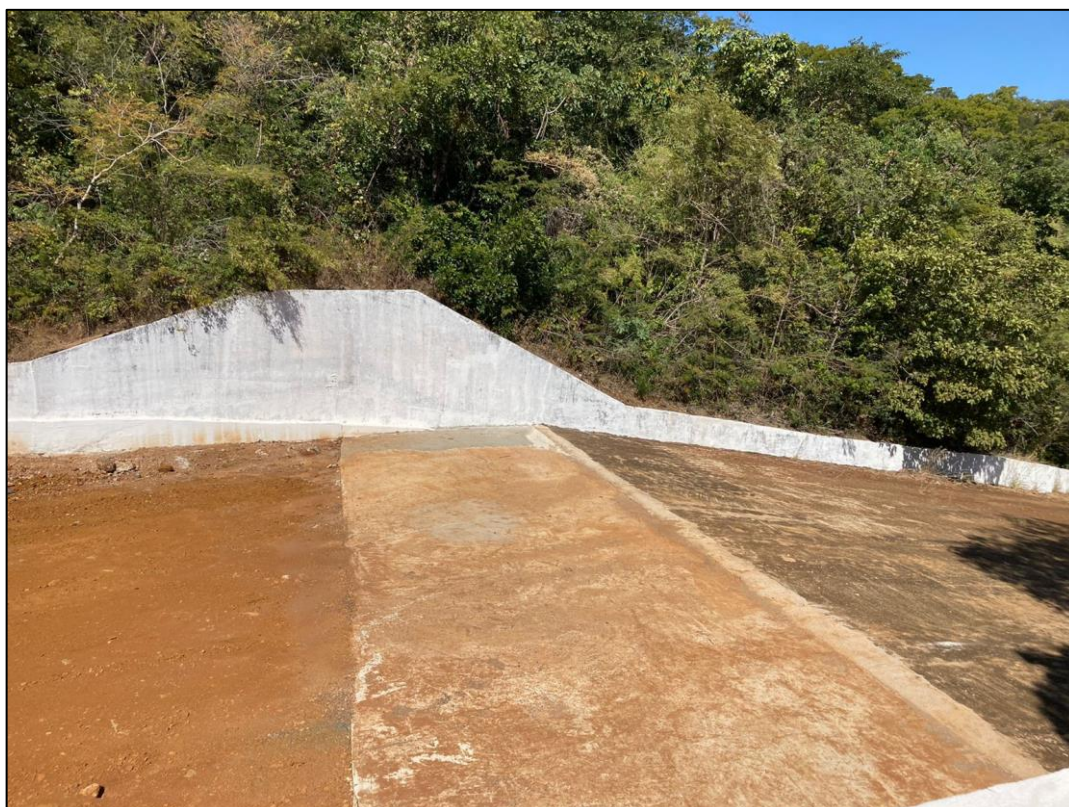
**Figura 4-4 – Soleira livre do sistema extravasor da Barragem do Mosquito – 2022.**
