COMPANHIA BRASILEIRA DE ALUMÍNIO

## **PLANO DE AÇÃO DE EMERGÊNCIA**

### **BARRAGEM DO PALMITAL**

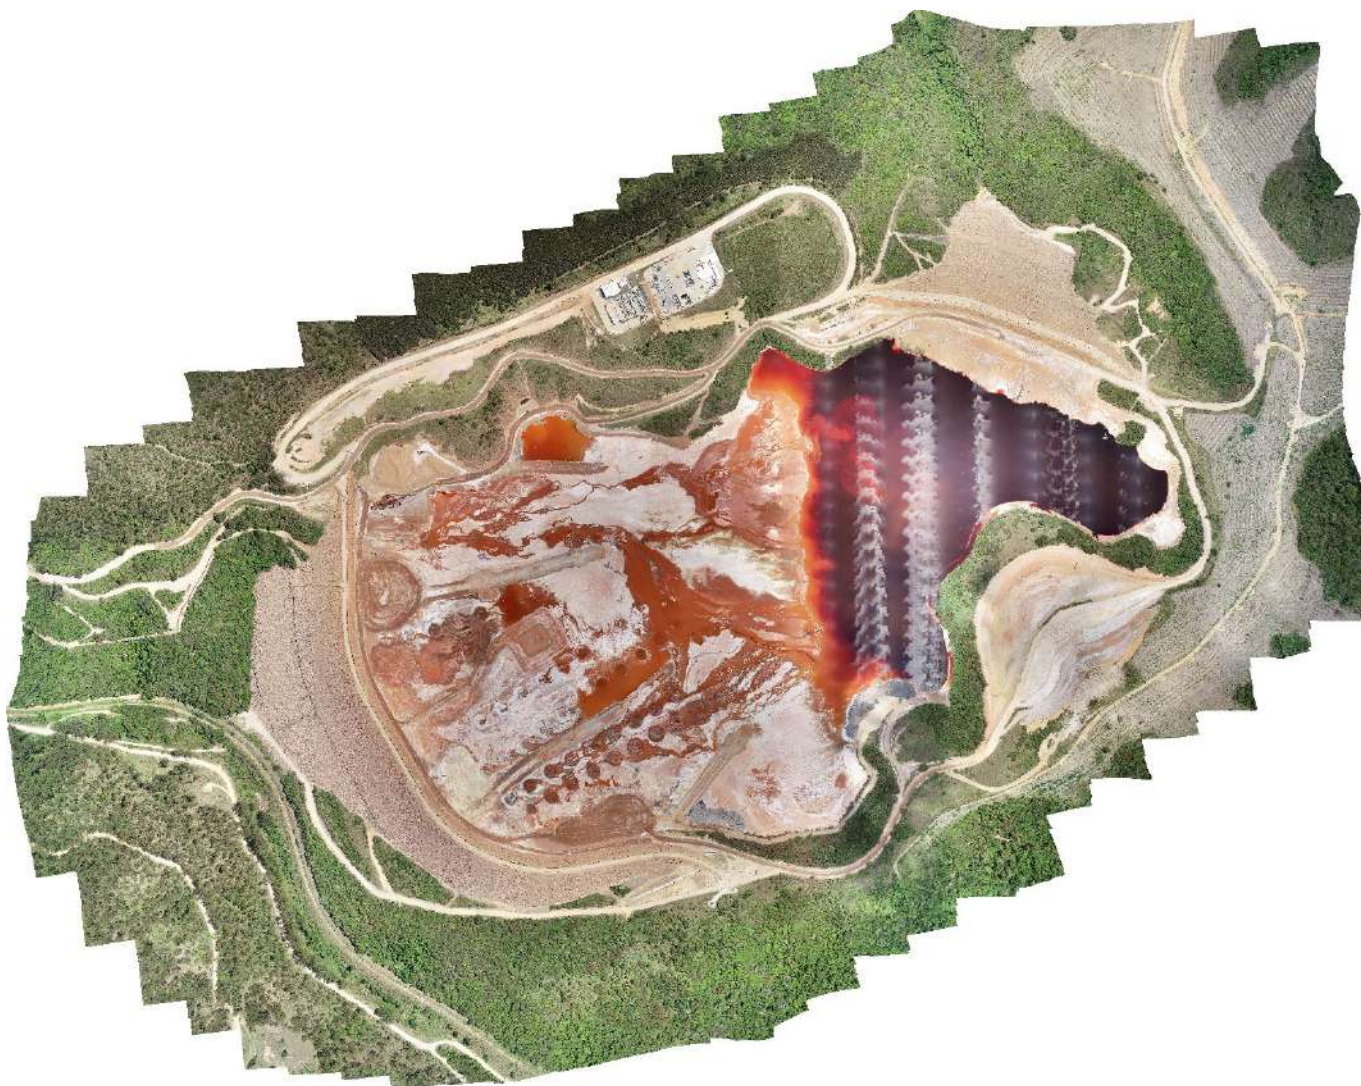
**Figura 6.3 – Imagem aérea da Barragem Palmital – Maciços e reservatório. Data do imageamento: 06/04/2021.**

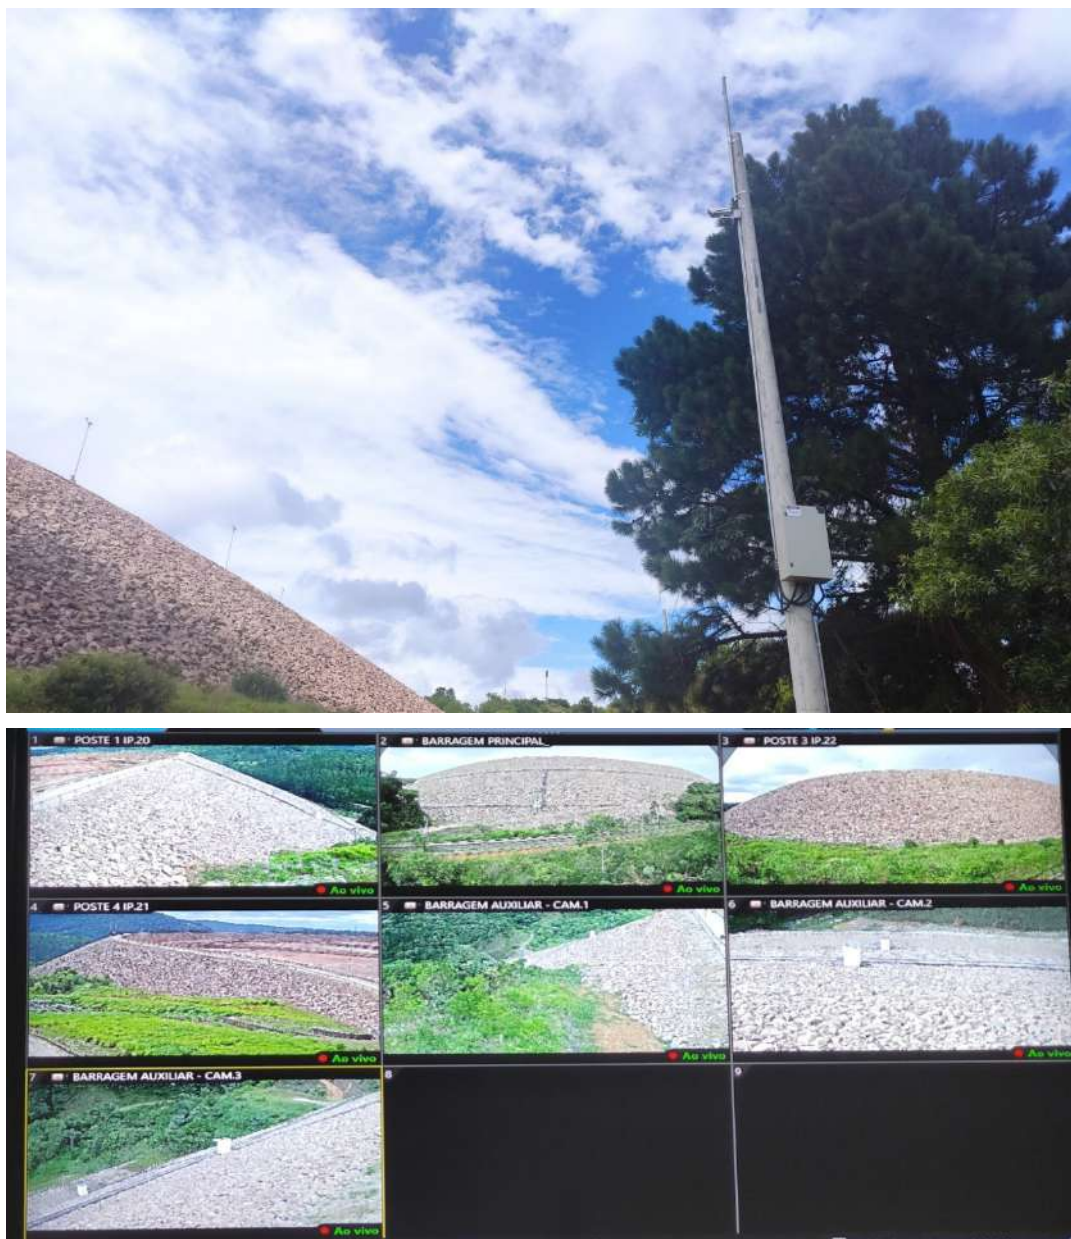
**Figura 16.1 – Sistema de monitoramento da Barragem do Palmital – Câmera posicionada para o maciço e imagens das câmeras no painel da sala de controle.**

A sala de controle e monitoramento de Palmital é onde se encontram diversos supervisores do sistema de alarme da Barragem de Resíduos.

Destaca-se ainda que o monitoramento realizado por CFTV ocorre em tempo real através dos monitores posicionados na unidade industrial, na sala referente ao Painel de Controle da Alumina, onde há técnicos de produção devidamente treinados 24h/dia (Figura 16.1). A sala de controle e monitoramento de Palmital é onde se encontram diversos supervisores do sistema de alarme da Barragem de Resíduos.
