# COMPANHIA BRASILEIRA DE ALUMÍNIO (CBA)

## PLANO DE AÇÃO DE EMERGÊNCIA PARA BARRAGENS DE MINERAÇÃO– PAEBM

### BARRAGEM DE REJEITOS DE ITAMARATI DE MINAS

| Nº Documento:<br>HBR26-21-CBA-REL001 | | | | Nº Contrato/Lote:<br>HBR26-21 | |

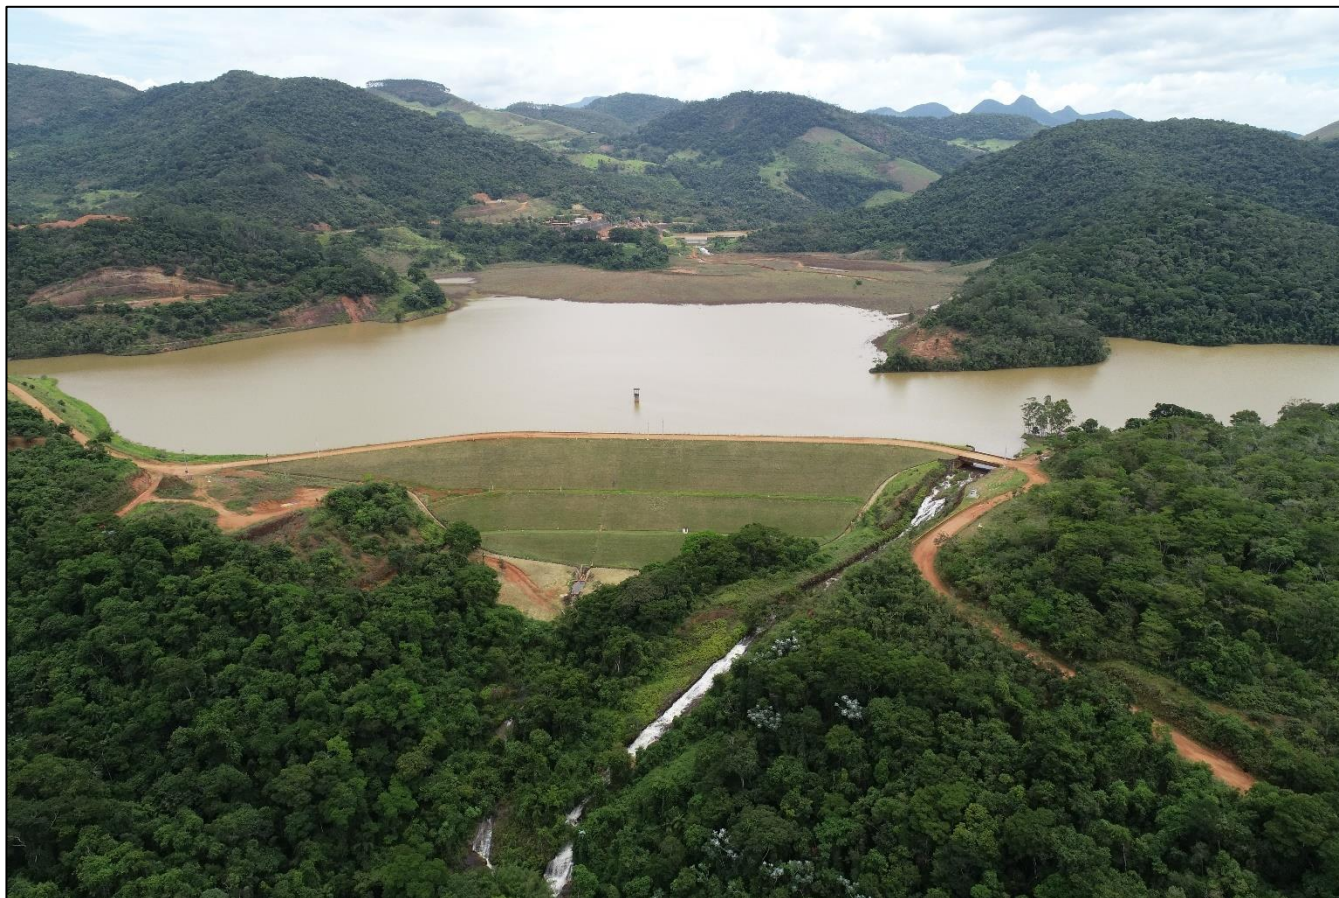
**Figura 5.1 - Barragem de Itamarati de Minas. Fonte: CBA, 2022.**
